## 第15章 折り返し点にて

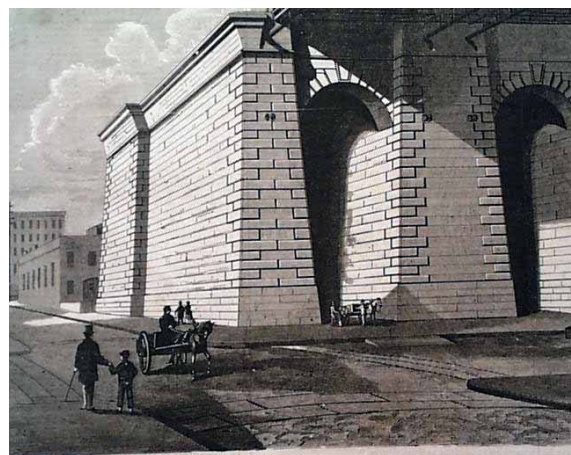
図-15.3 ニューヨーク側アンカレッジ

ブルックリン側主塔が完成するとすぐに、コリングウッドは、川を渡りニューヨーク側のアンカレッジの担当を引き受けた。そのアンカレッジは、がっちりした石積構造で、1対の奥行きのあるアーチ形 (図-15.3<sup>6</sup>) を持ち、ローマの浴槽の先頭のように見えた。アンカレッジは、すでに8階建てのビルと同じくらい高さであった。そのアンカレッジは、ニューヨーク側主塔から 900 フィート (274m) ほど陸側に建っており、チェリー通りとウォーター通りの間のほとんどの区画を占めていた。主塔から降りてきた4本の巨大なケーブルは、このアンカレッジの天端で、主塔に近い端部の上側で固

ニューヨーク側とブルックリン側アンカレッジの寸法は、基部で119フィート(36.3m)×129フィート(39.3m)で、天端で104フィート(31.7m)×117フィート(35.7m)であった。当面、2基の構造物は80フィート(24.3m)の高さまで立ち上げられ、その天端には、主塔の建設で利用されたような種類の木製の揚貨装置や、他に石材の巻上げ装置が、林立していた。ケーブル架設が完了した後で、車道部の高さすなわちほぼ90フィート(27.4m)まで追加の石積が行われる。各々のアンカレッジの最終的な総重量は、1億2千万ポンドすなわち6万トンとなる。
